LAUDO DE VISTORIA CAUTELAR DE VIZINHANÇA

Engº Civil: Débora Tonini
CREA/SC: 089.658-4

Solicitante: Vecchi Empreendimentos Ltda
CNPJ: 44.067.100/0001-00

Balneário Piçarras/SC, 26/07/2023.

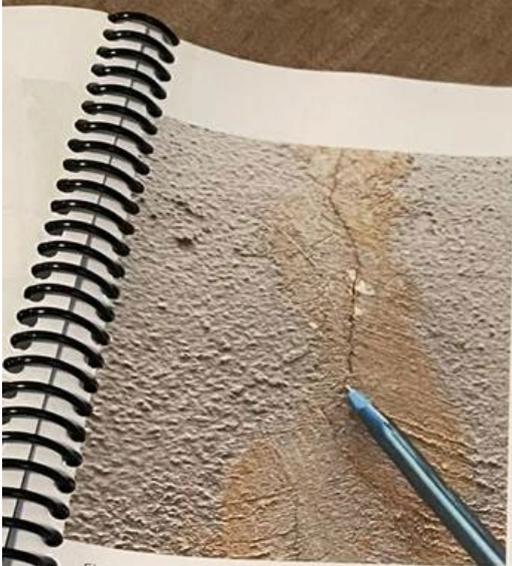
Figura 151- F50 Muro lateral varanda (Data: 19/07/2023)

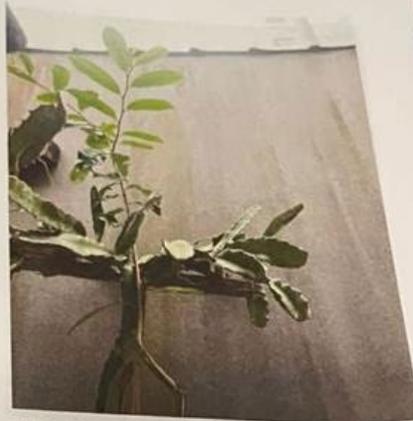
Figura 152 - F51 e F55 Muro lateral varanda (Data: 19/07/2023)

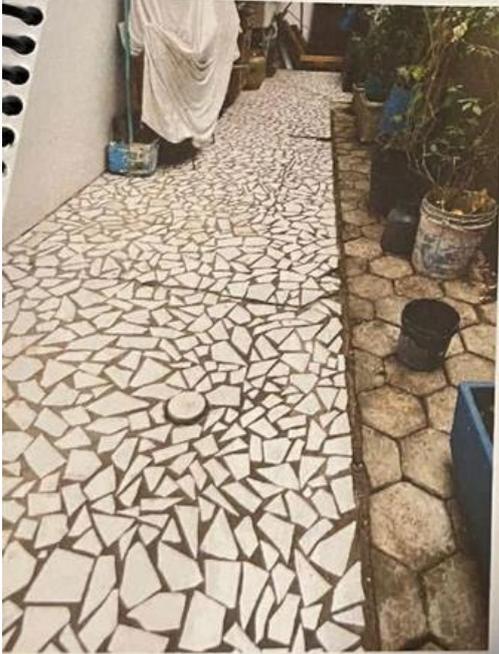
Figura 153 - F52, F53 e F54 Piso varanda lateral (Data: 19/07/2023)

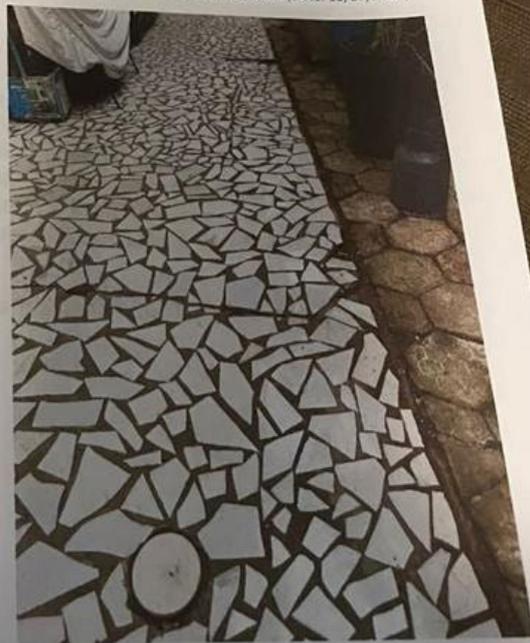
Figura 154- F52 e F53 Piso varanda lateral (Data: 19/07/2023)

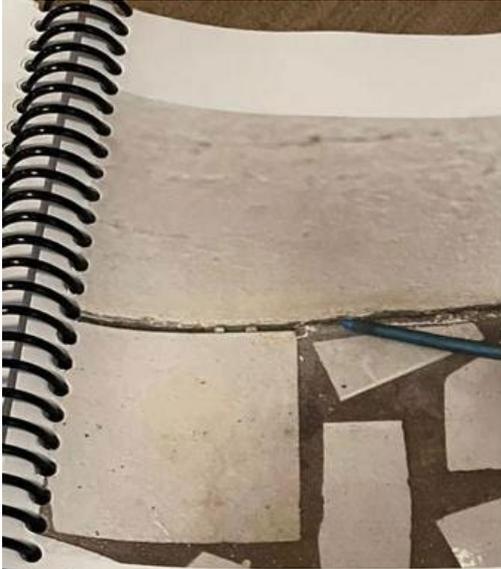
Figura 155 - F54 Piso varanda lateral (Data: 19/07/2023)

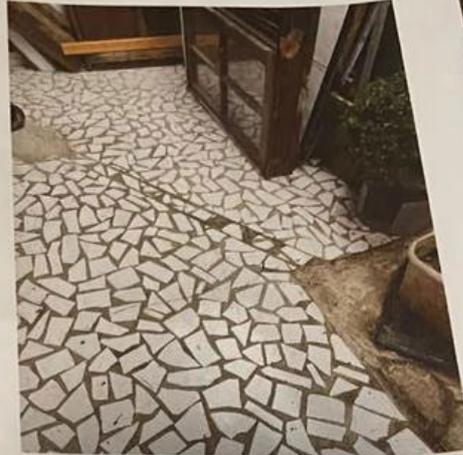
Figura 156 - F53 Piso varanda lateral (Data: 19/07/2023)

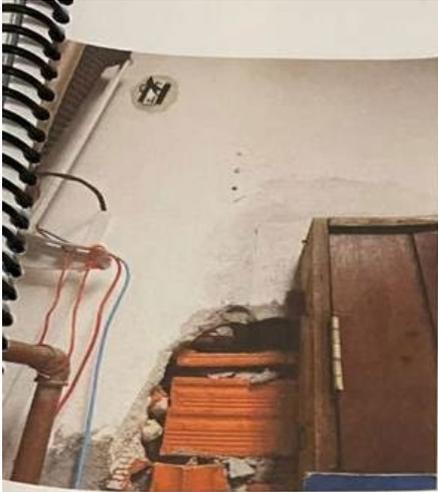
Figura 147- F48 Parede varanda (Data: 19/07/2023)

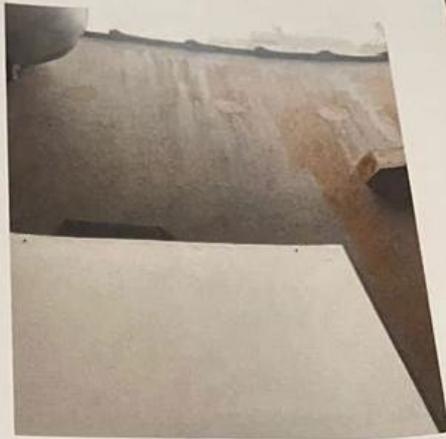
Figura 148 - F50 e F55 Muro lateral varanda (Data: 19/07/2023)

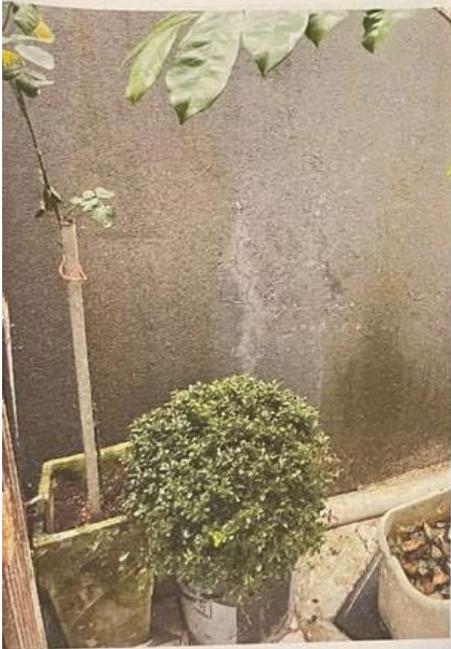
Figura 149 - F49 e F55 Muro lateral varanda (Data: 19/07/2023)

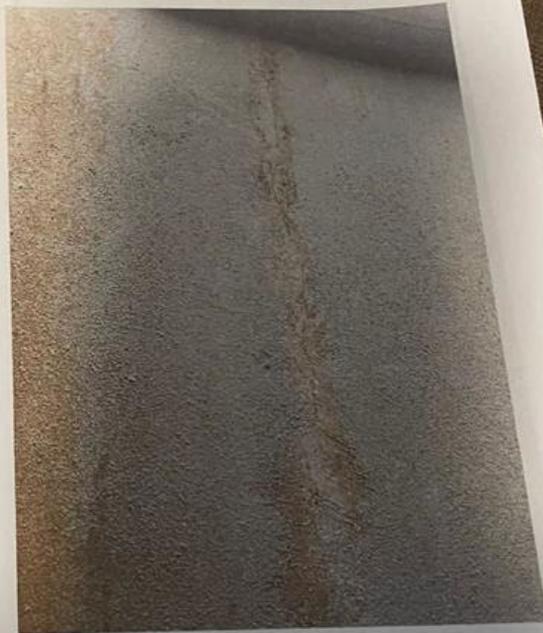
Figura 150- F50 e F55 Muro lateral varanda (Data: 19/07/2023)

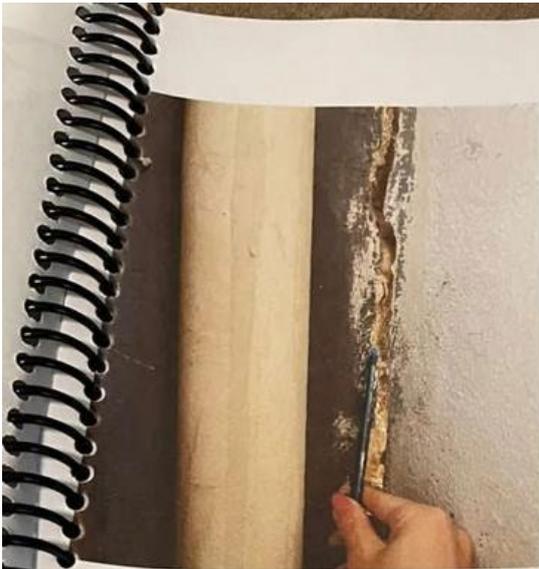
Figura 143 - F46 Muro fundos (Data: 19/07/2023)

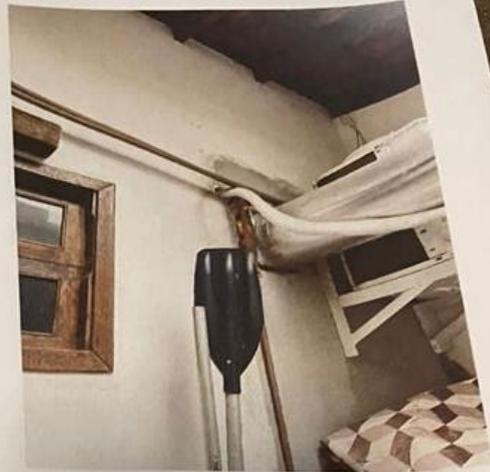
Figura 144 - F47 Parede varanda (Data: 19/07/2023)

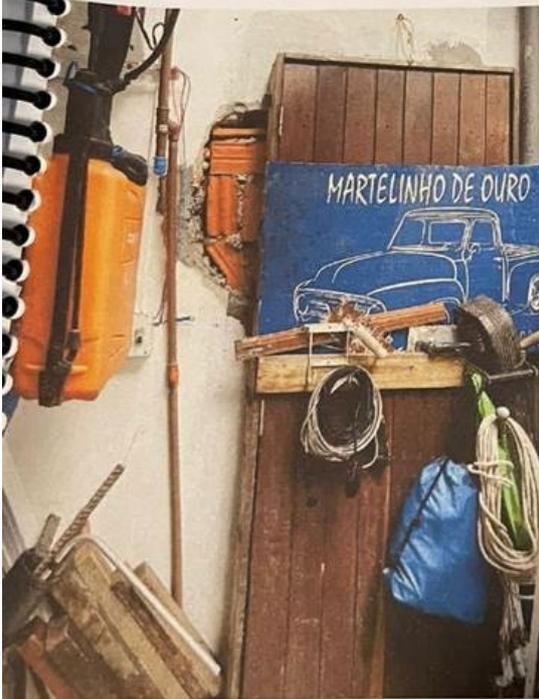
Figura 145- F48 Parede varanda (Data: 19/07/2023)

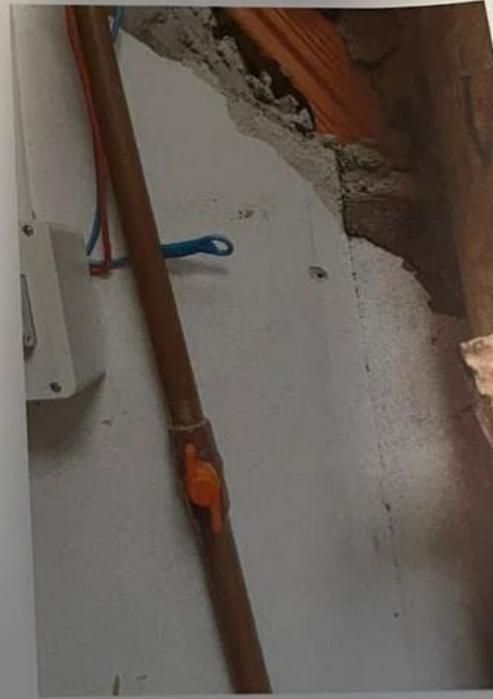
Figura 146- F48 Parede varanda (Data: 19/07/2023)

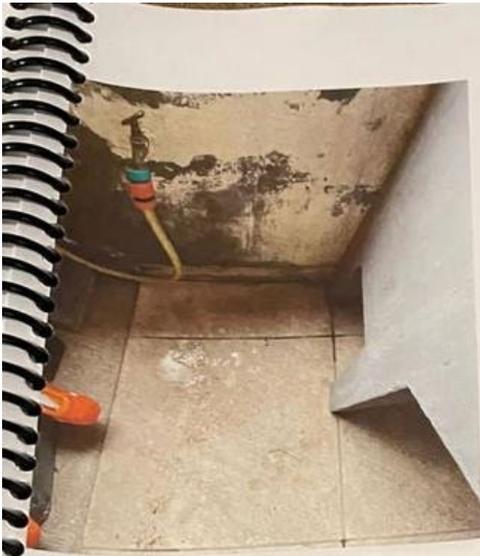
Figura 139 – F45 Tanque varanda coberta (Data: 19/07/2023)

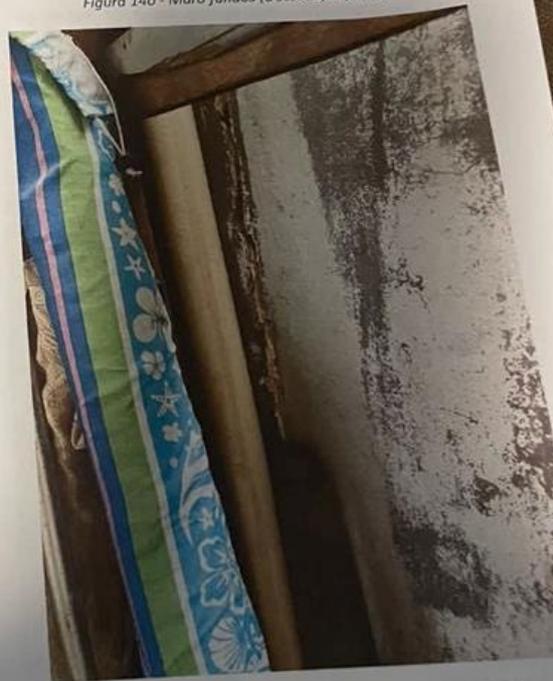
Figura 142 - F46 Muro fundos (Data: 19/07/2023)

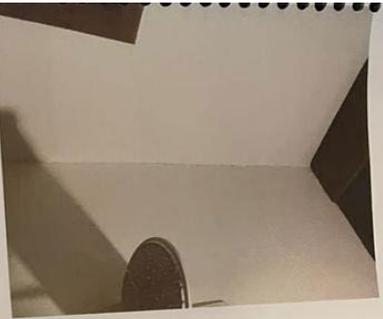
Figura 119 - F39 Banheiro garagem 2 (Data: 19/07/2023)

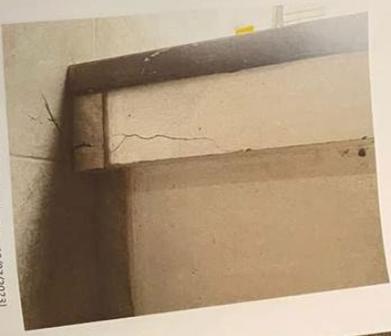
Figura 120 - F41 Entrada garagem 2 (Data: 19/07/2023)

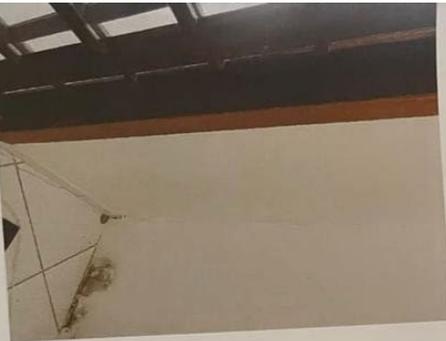
Figura 121 - F42 e F43 Sala das calçadas (Data: 19/07/2023)

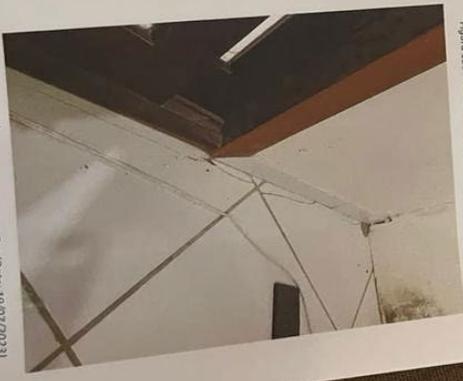
Figura 122 - F42 e F43 Sala das calçadas (Data: 19/07/2023)

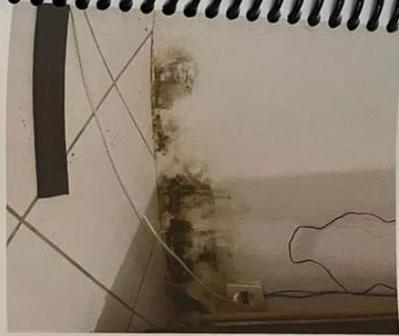
Figura 123 - F43 Sala das calçadas (Data: 19/07/2023)

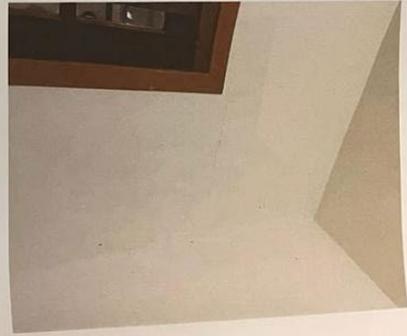
Figura 124 - F29 Sala das calçadas (Data: 19/07/2023)

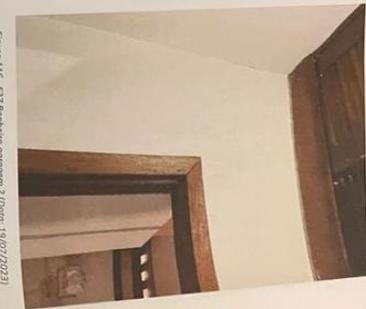
Figura 116 - F37 Banheiro garagem 2 (Data: 19/07/2023)

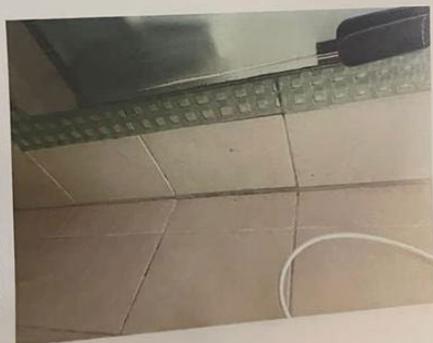
Figura 118 - F39 Banheiro garagem 2 (Data: 19/07/2023)

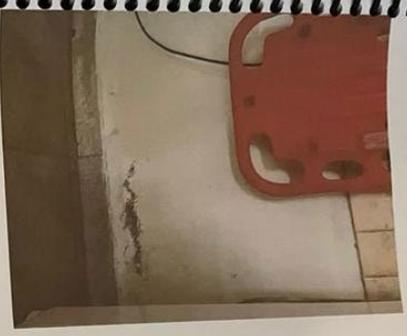
Figura 108 - F35 parede divisa garagem 2 (Data: 19/07/2023)

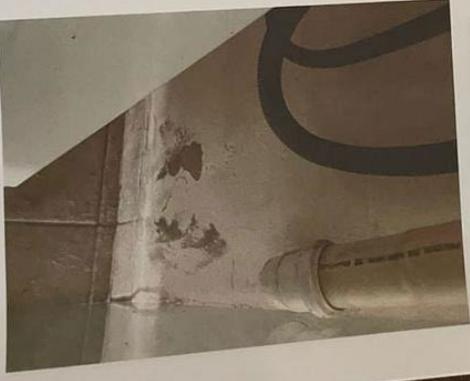
Figura 110 - F35 parede divisa garagem 2 (Data: 19/07/2023)

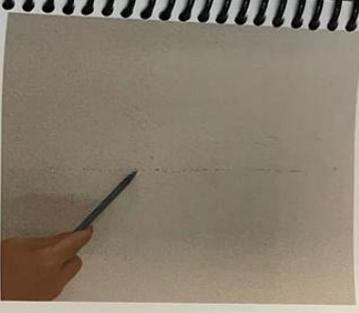
Figura 101 - F29 fissura vertical esquadro (Data: 19/07/2023)

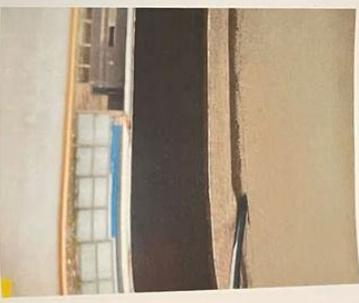
Figura 102 - F30 fissura sobre a parte esquadro (Data: 19/07/2023)

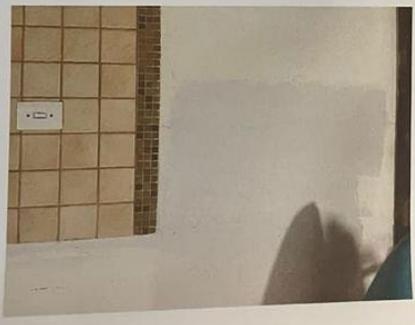
Figura 103 - F32 parede divisa garagem 2 (Data: 19/07/2023)

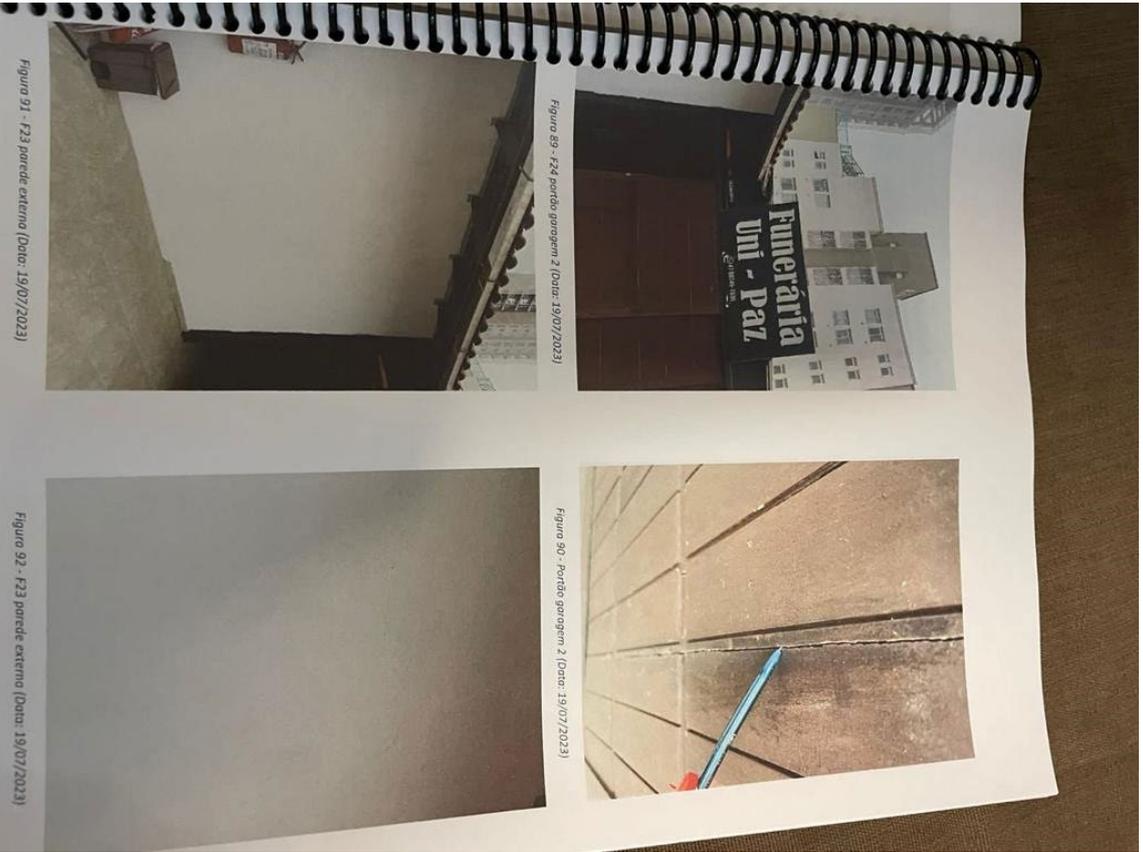
Figura 89 - F24 parede garagem 2 (Data: 19/07/2023)

Figura 91 - F23 parede externa (Data: 19/07/2023)

Figura 92 - F23 parede externa (Data: 19/07/2023)

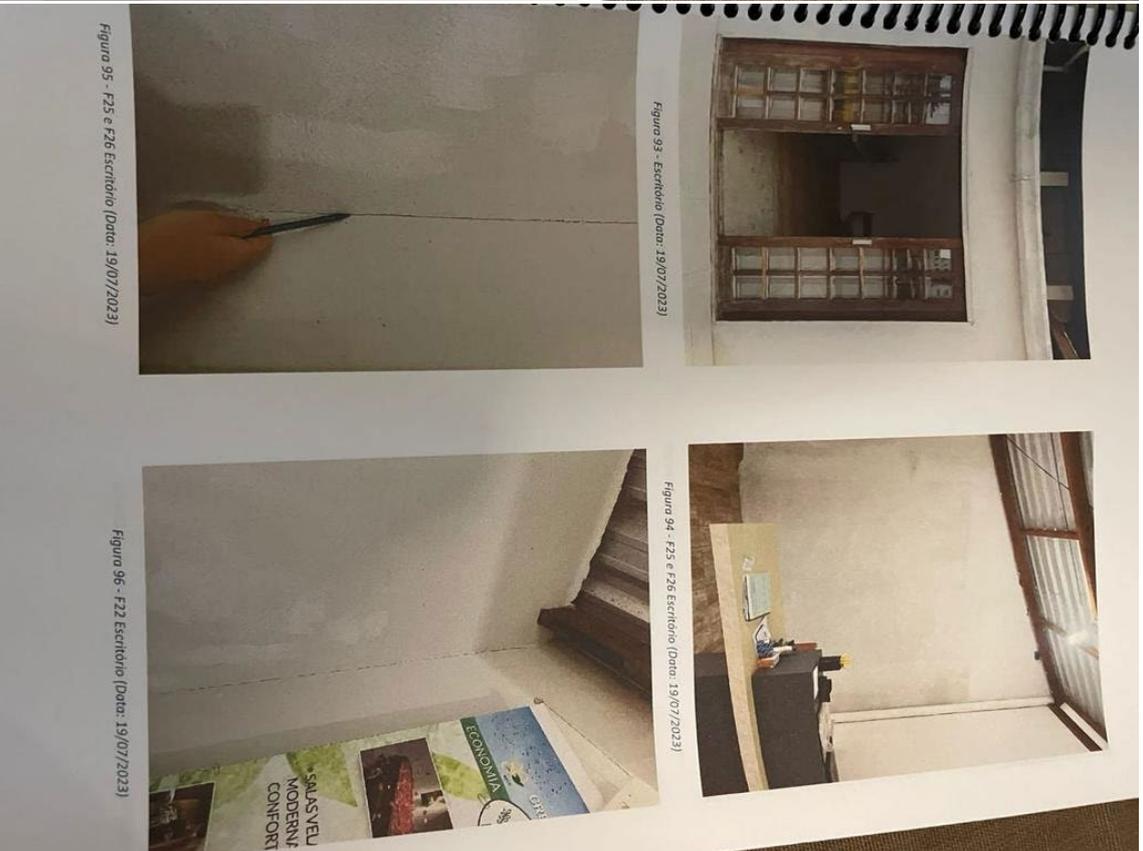
Figura 95 - F25 e F26 Escritório (Data: 19/07/2023)

Figura 94 - F25 e F26 Escritório (Data: 19/07/2023)

Figura 96 - F22 Escritório (Data: 19/07/2023)

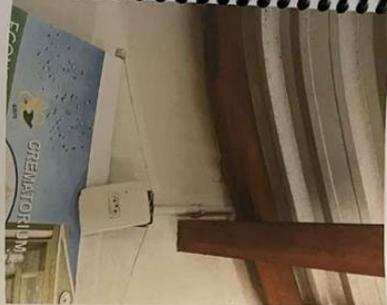
Figura 97 - F32 escribedo (Data: 19/07/2023)

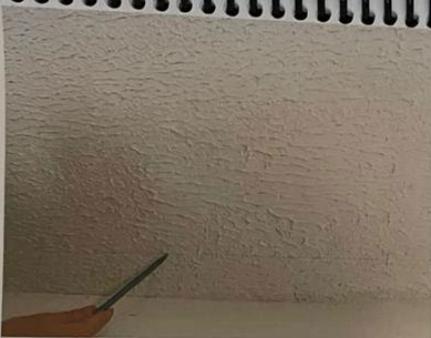
Figura 99 - F28 Fissura vertical (Data: 19/07/2023)

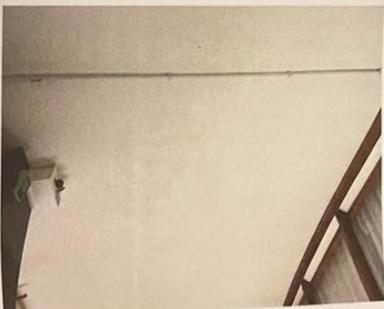
Figura 98 - F27 Fissura horizontal escribedo (Data: 19/07/2023)

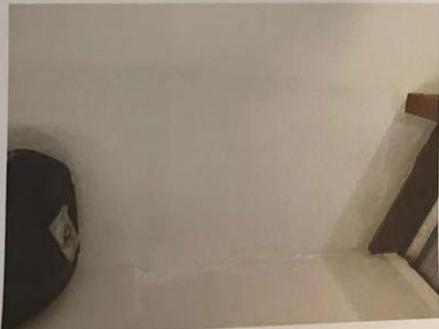
Figura 100 - F29 Fissura vertical escribedo (Data: 19/07/2023)

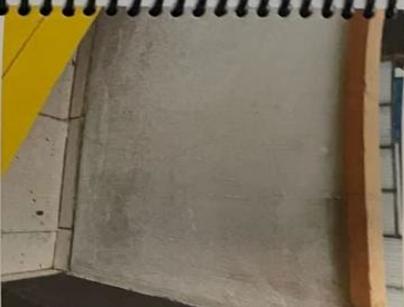
Figura 69 - F17 Muro diviso (Data: 19/07/2023)

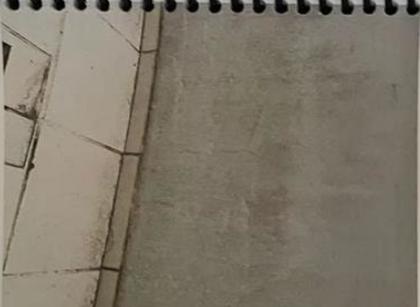
Figura 71 - F21 Muro diviso (Data: 19/07/2023)

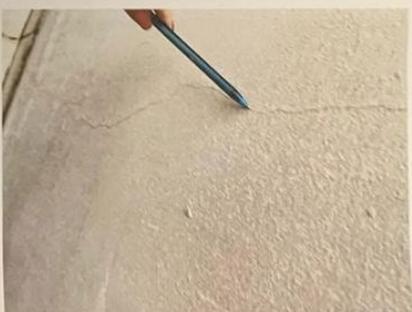
Figura 70 - F17 Muro diviso (Data: 19/07/2023)

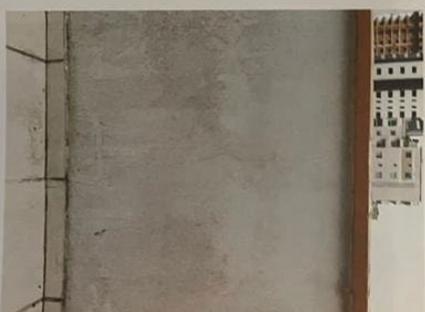
Figura 72 - F18 Muro diviso (Data: 19/07/2023)

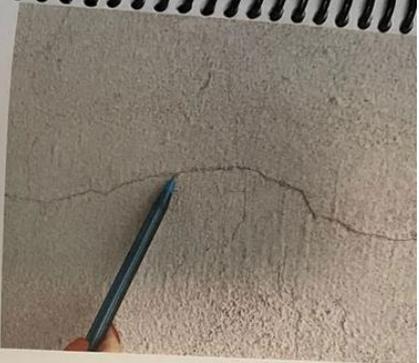
Figura 73 - F318 Muro danat (Data: 19/07/2023)

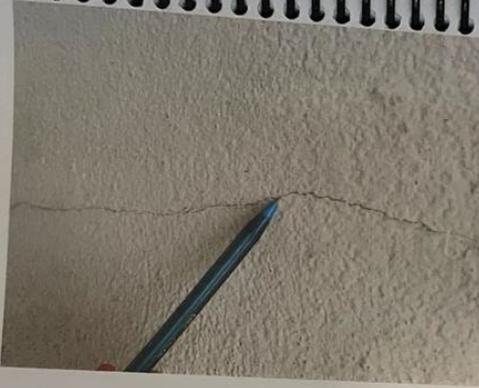
Figura 75 - F19 Muro danat (Data: 19/07/2023)

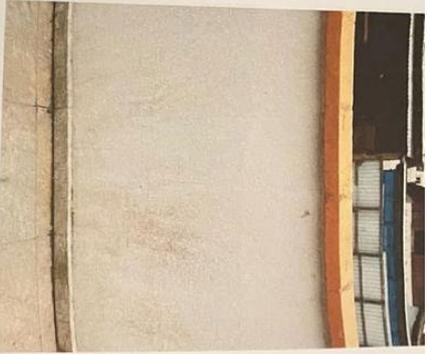
Figura 74 - F19 Muro danat (Data: 19/07/2023)

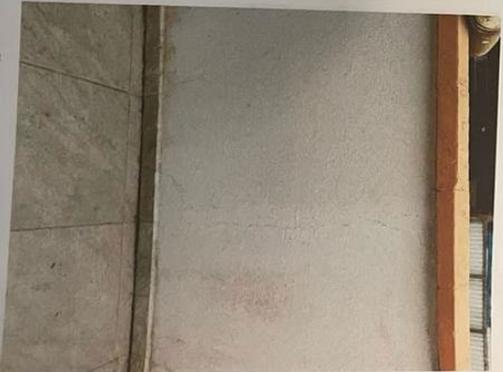
Figura 76 - F20 Muro danat (Data: 19/07/2023)

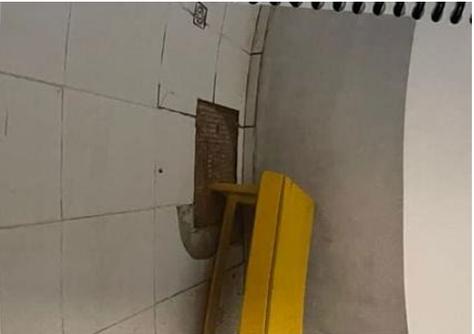
Muro 81 - F31 Piso irregular e fissuras/rincos (Data: 19/07/2023)

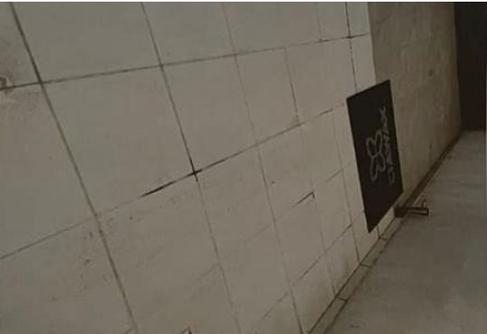
F31 - F31 Piso irregular e fissuras/rincos (Data: 19/07/2023)

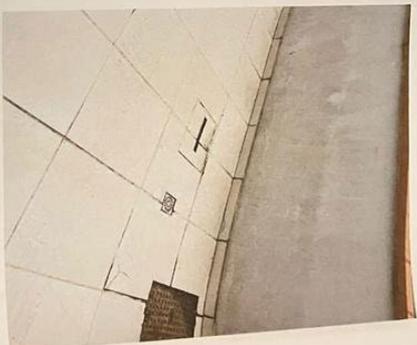
Figura 82 - F31 Piso irregular e fissuras/rincos (Data: 19/07/2023)

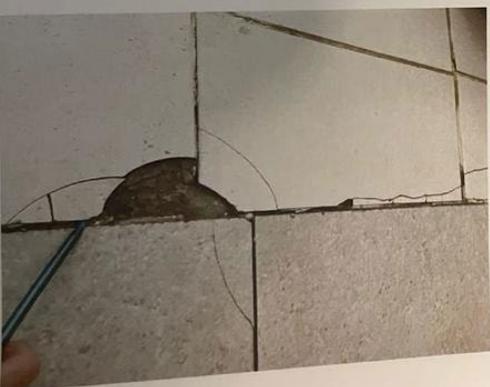
Figura 84 - F31 Piso irregular e fissuras/rincos/quebra (Data: 19/07/2023)

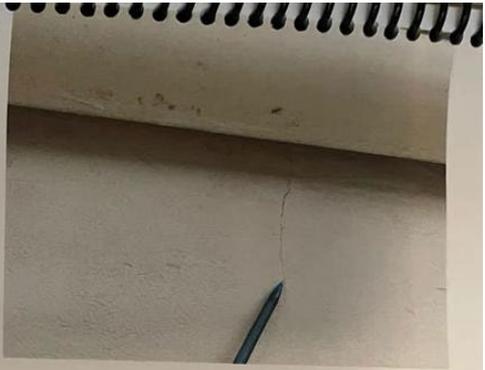
Figura 65 - F14 parede de divisa (Data: 19/07/2023)

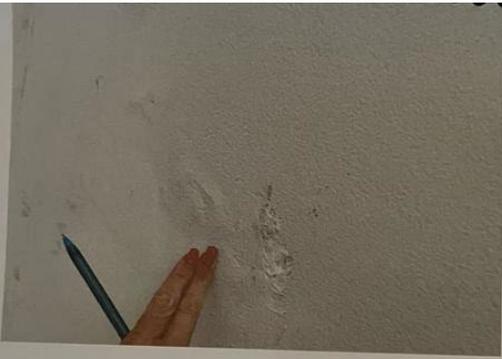
Figura 67 - F12, F13 e F15 parede de divisa (Data: 19/07/2023)

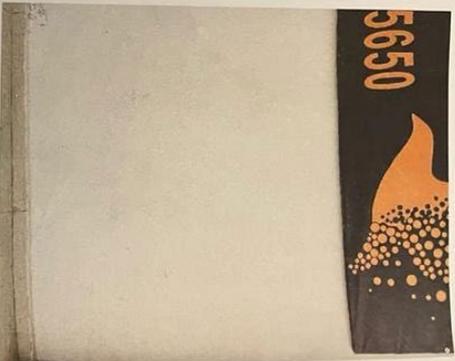
Figura 66 - F12, F13 e F15 parede de divisa (Data: 19/07/2023)

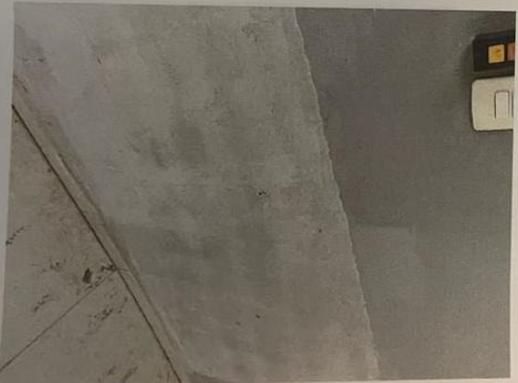
Figura 68 - F15 parede garagem (Data: 19/07/2023)

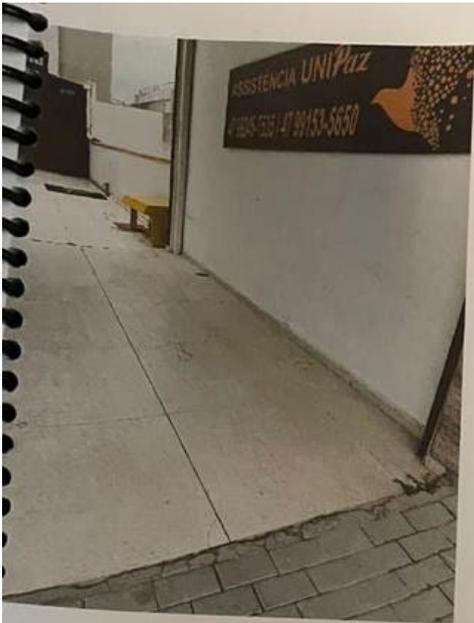
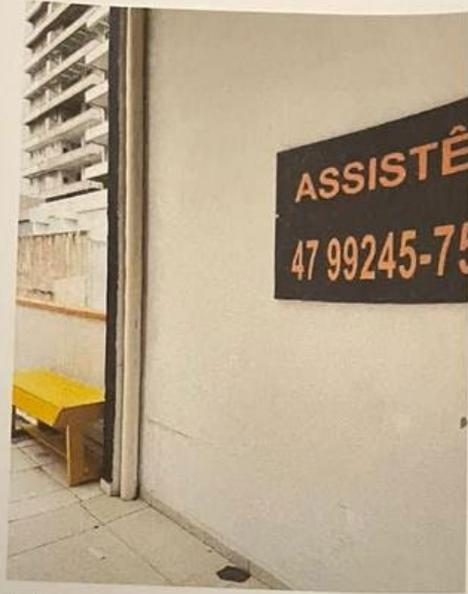
Figura 62a e 62b – F12, F13, F14 e F15 Parede garagem 1 (divisa) umidade, fissuras e tinta descolando (Data: 19/07/2023)

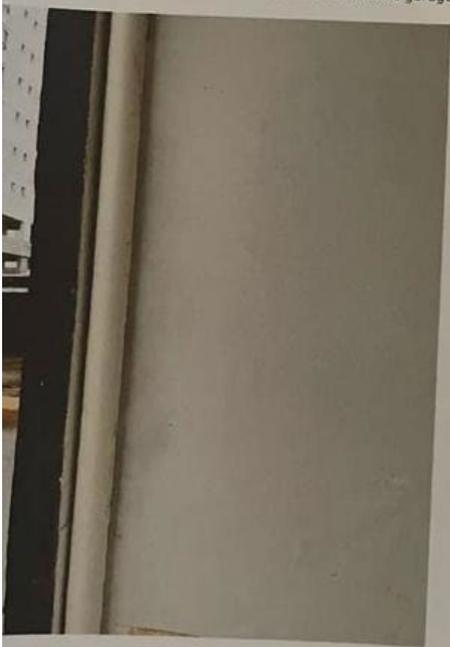
Figura 63 - F14 parede de divisa (Data: 19/07/2023)

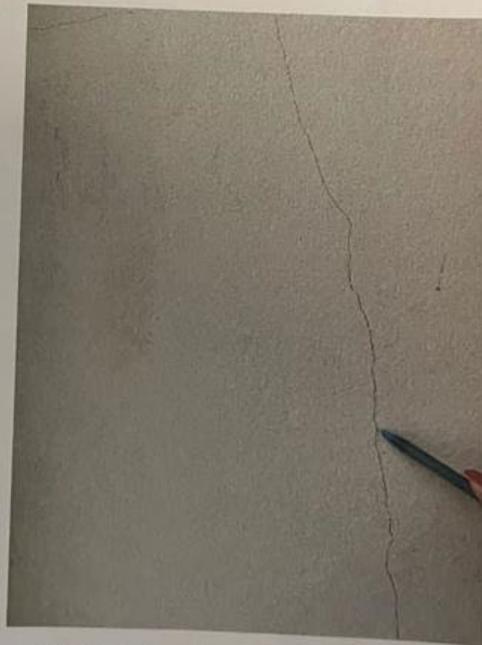
Figura 64 - F14 parede de divisa (Data: 19/07/2023)
